# Untersuchungsbericht

3X160-0/01  
Dezember 2003

Art des Ereignisses:	Unfall
Datum:	17. Juli 2001
Ort:	nahe Thalfang
Luftfahrzeug:	Flugzeug
Hersteller / Muster:	Avions Mudry / CAP 10B
Personenschaden:	beide Flugzeugführer tödlich verletzt
Sachschaden:	Luftfahrzeug zerstört
Drittschaden:	leichter Forstschaden

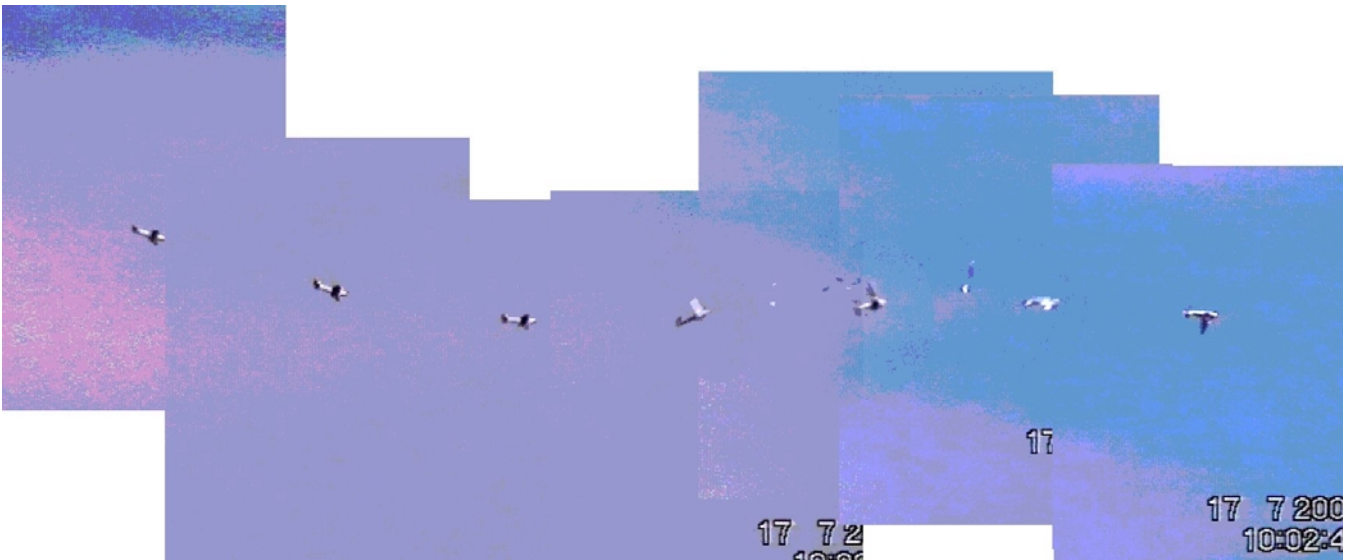
Bild 1

Wie die Flugbahnrekonstruktion (Bild 1) aus dem Video ergab, folgte ein Geradeausflug in Richtung rechts mit einer Bahnneigung von mindestens 10°. Dieser dauerte 15 Sekunden. Dann beschrieb das Flugzeug einen Abfangbogen, bis seine Längsachse um 20° den Horizont überstieg. In diesem Moment klappte das Tragwerk nach oben zusammen. In der folgenden Sekunde gingen zahlreiche verschieden große Bruchstücke ab, sodass von der rechten Tragfläche kein Rest mehr am Rumpf zu erkennen war. Der noch intakte Verband aus Rumpf, linker Tragfläche und Leitwerk vollführte eine permanente Roll- oder enge Spiralbewegung nach rechts auf einer Bahn, die einer Wurfpapierbahn glich.

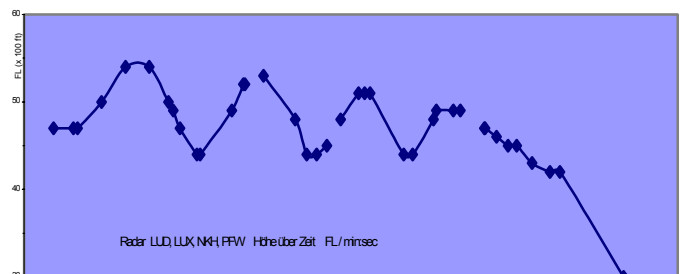
Bild 3

Die Höhenaufzeichnung (Bild 3) zeigte zahlreiche  
 Schwingungen zwischen anfangs höchstens FL 65  
 und zuletzt mindestens FL 44. Die mittleren Höhen  
 nahmen von einem Übungsabschnitt zum anderen ab.  
 Der letzte war gekennzeichnet durch vier harmonische  
 Höhenänderungen, den Sinkflug mit Abfangen und  
 den Absturz. Das verfügbare Video deckt sich ab dem  
 Zeitpunkt 10:58:35 Uhr mit dem Höhenschrieb.

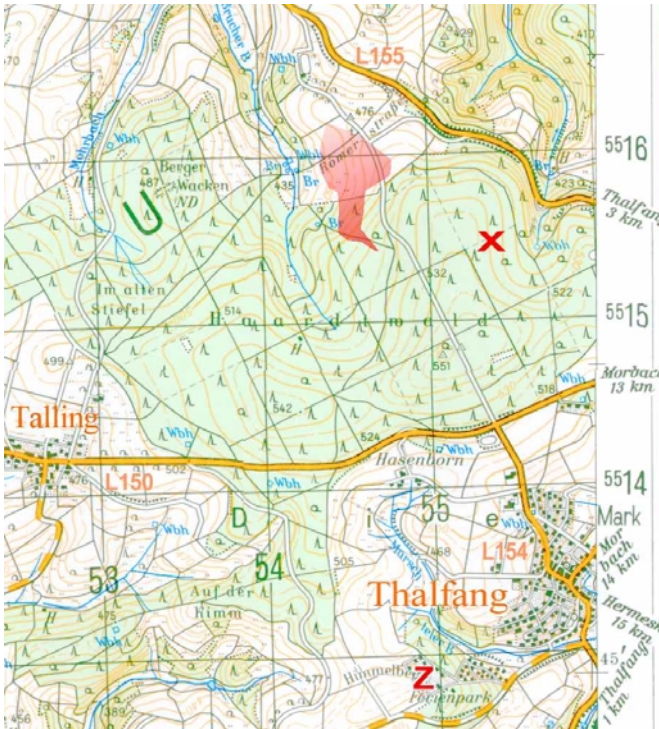
Bild 5

Bestandteile der rechten Tragfläche waren mindestens 650 m westlich vom Hauptwrack in dem Wald (Abteilung 17) und auf den nördlich angrenzenden Wiesen und Feldern gefunden worden. Auf dem Plan bildeten die Fundstellen einen geschlossenen Bereich mit scharfer Kontur (rote Schattierung im Bild 5).

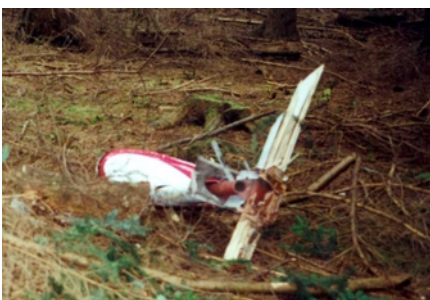
Bild 6

Im Süden lag das rechte Fahrwerk mit einem Stück Tragflächenholm (Bild 6) und daneben ein Fragment der Trittplanke aus der Zone über dem Fahrwerk;

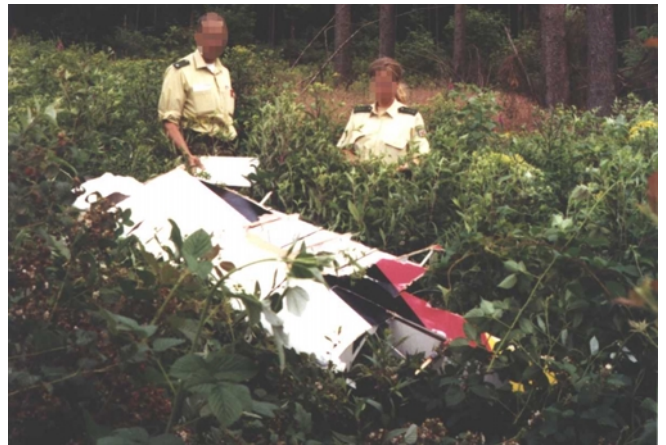
Bild 7

Im Norden fand man ein kleines und östlich daneben ein großes Bruchstück (Teil 2 in Bild 9) der Unterbeplankung aus dem Hinterkasten rechts vom Fahrwerk. Der vom Fahrwerk bis zur Flügelspitze durchgängige Flügelkasten, mit großen Lücken vor und hinter seinem Hauptholm, lag am Waldrand (Sauerbrunnen) etwa in der Mitte des Streubereiches (Bild 7).

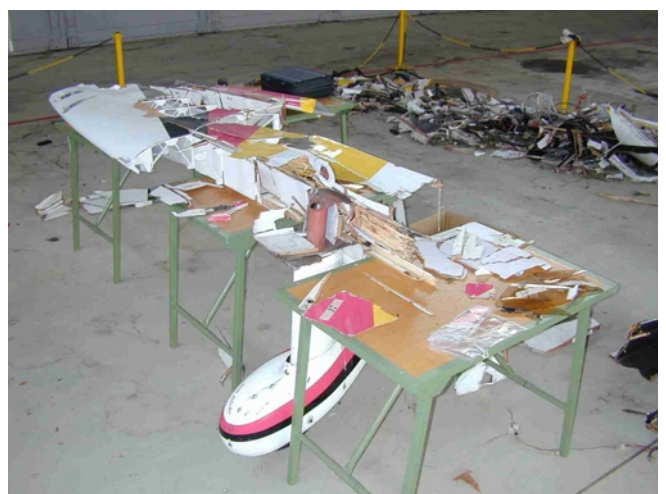
Bild 8

Alle geborgenen Wrackteile wurden für eine weiterführende Untersuchung zur BFU nach Braunschweig transportiert. Bei der Rekonstruktion der rechten Tragfläche blieben viele, teils große Lücken, wobei insbesondere Bestandteile der Landeklappen fehlten (Bild 8).

Der Obergurt des Hauptholmes war an zwei Stellen gebrochen. Die Bruchstellen befanden sich jeweils an der Außenkante der Klötze zur Einleitung der Querkraft vom Rumpf (Position A) und vom Fahrwerk (Position B). Beide Bruchstellen wiesen oben eher stumpfe und unten eher langfaserige Enden auf.

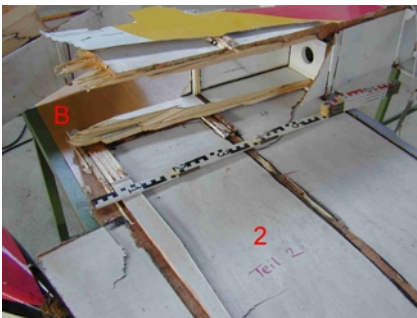
Bild 9

Der Untergurt im äußeren Flügelkasten zeigte über eine Spanne von 70 cm, ab Position B nach außen, einen extrem keilförmigen Bruchverlauf. Eine zweite

Bruchstelle des Untergurtes auf der Rumpfseite bei Position A war eher stumpf und mit Erde behaftet. Aus dem Abschnitt zwischen den beiden Bruchenden waren nur wenige Holzsplitter vorhanden.

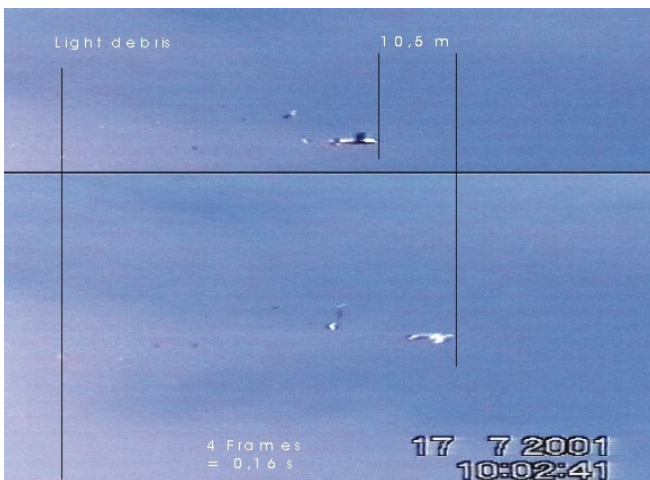
Bild 12

Dem Video-Format *High 8* entspricht eine Bildfrequenz von 25 fps (*frames per second*). Für die Analyse standen mehrere hundert Einzelbilder zur Verfügung. In den Aufnahmen vom Geschehen waren Wolken abgebildet, die durch Veränderung von Kontrast und Helligkeit verdeutlicht werden konnten. Mit diesem Hintergrund war es möglich, die Flugbahn des Luftfahrzeugs zu rekonstruieren (siehe Bild 1). Die Aufnahmen nach dem Flügelbruch zeigten einzelne Trümmer, die anscheinend in der Luft schwebten. Die markantesten dieser hellen oder dunklen Flecken wurden als Fixpunkte verwendet, um die Fortbewegung des Rumpfes zu vermessen (Bild 12). Der Wind war schwach und stand quer zur Flugrichtung.

Die Auswertung der Bilder ergab im Abfangbogen eine Fluggeschwindigkeit von 223 bis 236 km/h und eine Änderung des Nickwinkels  $\gamma$  um die Querachse nach oben von  $38,5^\circ$  pro Sekunde. Nach einer einfachen Rechnung liefern diese Werte ein positives Lastvielfaches von  $n = 5,5$ . Zulässig sind eine Manövergeschwindigkeit von 235 km/h und ein positives Lastvielfaches von  $n = 6,0$ .

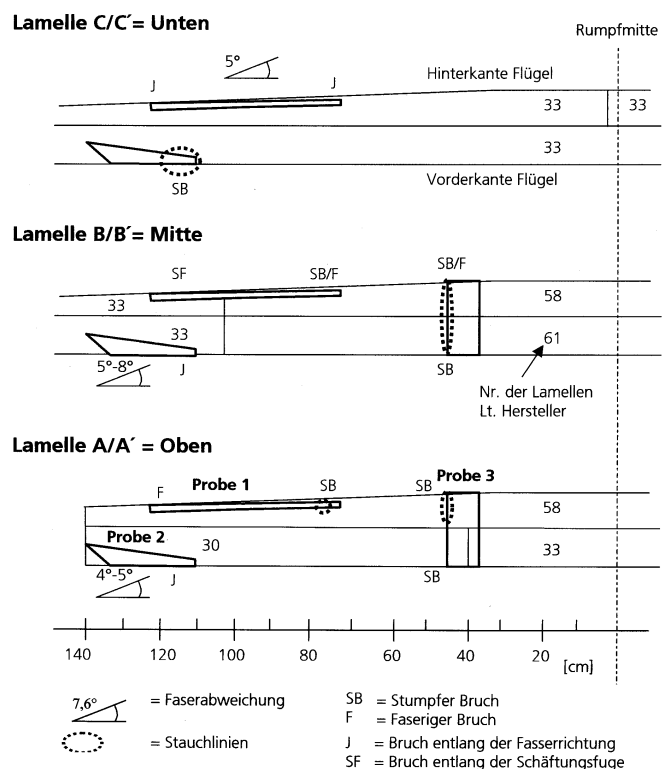
Bilder 13 a, b, c

Die Festigkeit des Tragwerks war durch mikroskopische Verformungen und Brüche sowie eine starke Faserabweichung im Material vermindert. Über die Schäden in den Lamellen (A bis C) des Untergurtes von Rumpfmittle bis Flügelstation 140 cm fertigte das WKI eine Übersicht:

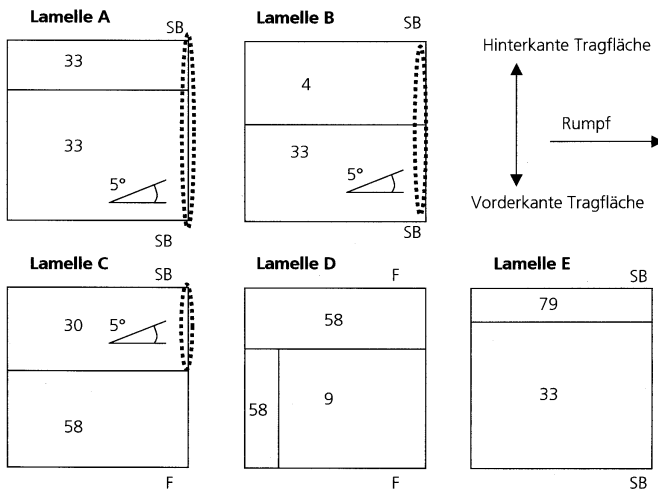
Bilder 14 a, b, c, d, e

Die Schäden in den Lamellen (A bis E) des Obergurtes an der Flügelwurzel (Probe 4) wurden, wie folgt dargestellt:

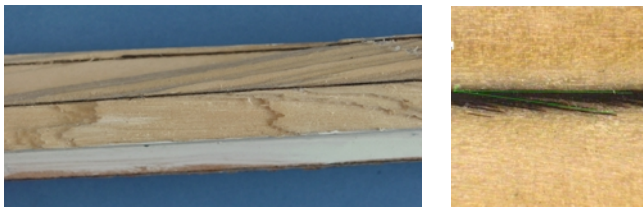
Bilder 15 a, b Probe 2

Die Fasern in Holzlamellen des Holmuntergurts verliefen bis zu 8° schräg zur Bauteilkante. Die schrägen Fasern waren an den Bruchufer sichtbar oder ließen sich mit Farbstofflösung hervorheben.

Die maximal zulässige Faserabweichung für Nadelholz nach der französischen Norm NF L 17-996 beträgt 7,5 % oder 4,3°. Bei Faserschrägen über diesem Grenzwert ist die Minderung der Festigkeit nicht mehr tolerabel, wie die Ergebnisse von *Markwardt* und *Wilson* (aus Lit. 2 in Tab. 4) für *Sitka*-Fichte zeigen:

Die Sachverständigen des WKI halten Faserabweichungen von mehr als 4° bei der Herstellung von Brettern und bei deren Verwendung als Lamellen für vermeidbar.

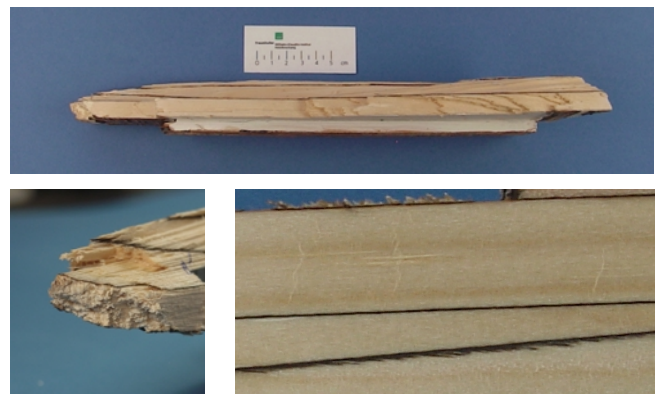
Bilder 17 a, b, c Probe 2

Augenfällig waren die extrem stumpfen Bruchufer vieler Lamellen (Bild 17 b).

Beides führen die Gutachter des WKI zurück auf häufig wiederkehrende Überlastung der betroffenen Lamellen bis hin zum Stauchbruch. Demnach entstanden diese Faserschäden im Laufe des Betriebs und nicht erst beim Unfall.

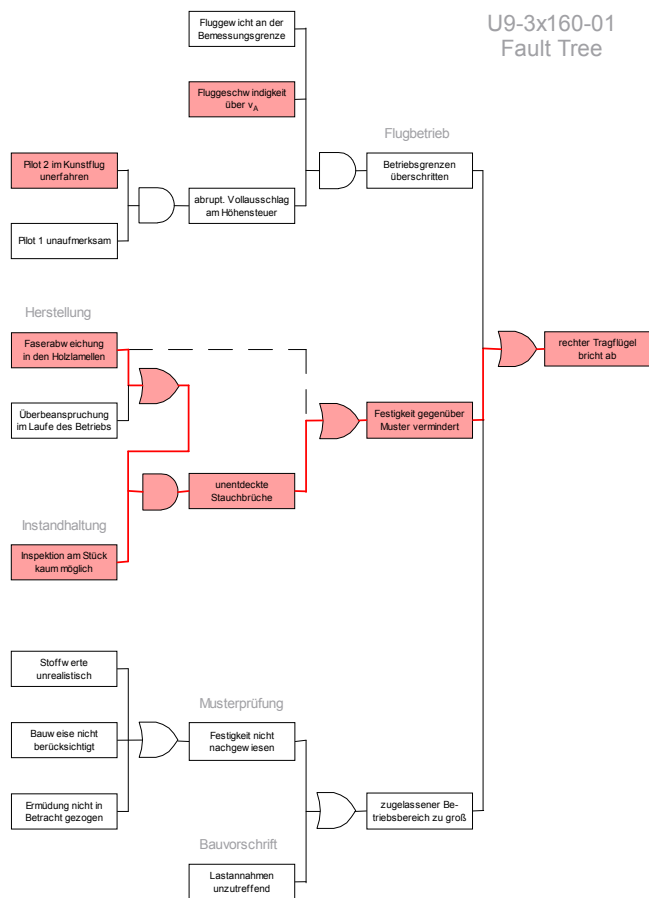
Im Fehlerbaum ist ersichtlich, dass die vorgenannten Mängel für den Unfall hinreichen. Andere Einflüsse sind als notwendige und hinreichende Faktoren auszuschließen oder werden von der BFU für weniger wahrscheinlich erachtet.

Der Bruch des Tragwerks im Ansatz zu einer Kunstflugfigur ist darauf zurückzuführen, dass die Festigkeit des Holms der betroffenen Tragfläche im Vergleich zum mustergültigen Tragwerk vermindert war:

- a) Faserabweichungen im Holz einzelner zum Untergurt verleimter Lamellen minderten die Festigkeit des Holms von sich aus und auch dadurch, dass sie in benachbarten Lamellen Stauchbrüche begünstigten.
- b) Für die Entstehung der Stauchbrüche genügten möglicherweise schon Beanspruchungen, die im zugelassenen Betriebsbereich erreicht werden. Gleichwohl ist nicht völlig auszuschließen, dass es im Laufe des

Betriebs zu einer Überschreitung der Belastungsgrenzen kam.

- c) Mit den gegebenen Mitteln und Methoden im Rahmen der vorgeschriebenen Inspektionen waren die vorhandenen Schäden im Untergurt nicht erkennbar.
