# *Bureau enquêtes accidents défense air*

## **RAPPORT PUBLIC D'ENQUETE TECHNIQUE**

**BEAD-A-2005-008-A**

– **Type : CAP 232**

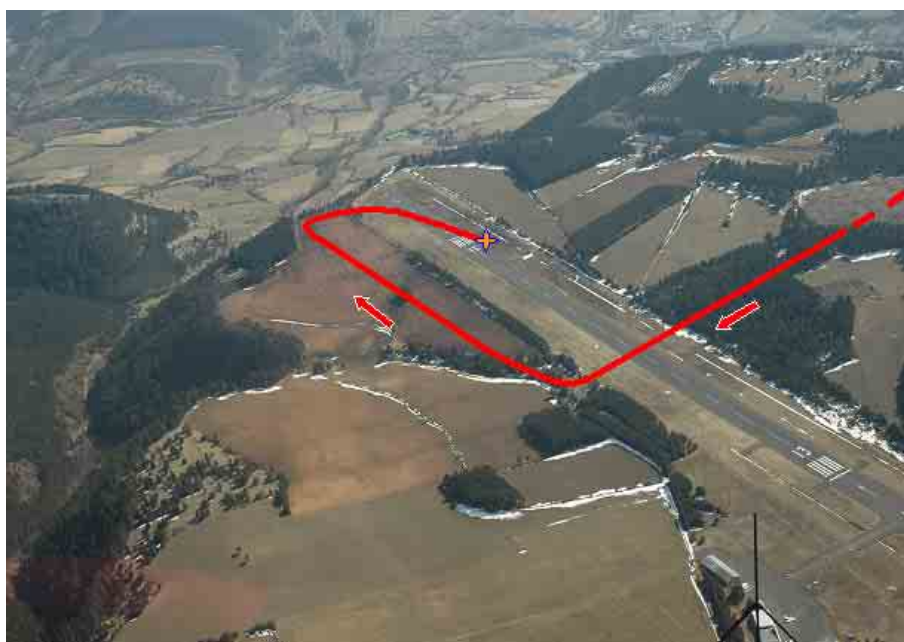
L'avion effectue le dernier virage en position de fort piqué (environ 45°) avec une inclinaison à droite voisine de 45°. Au milieu de ce virage, la gouverne de direction est orientée à droite. L'appareil fait une embardée en roulis à droite et un mouvement en lacet vers la droite. L'ordre de gauchissement semble être alors annulé. L'assiette augmente pendant la fin du vol, puis diminue quelques centièmes de seconde avant l'impact. L'avion percute le sol avec un piqué d'environ 20°. Le dérapage à droite est estimé à 35°.

*Trajectoire de l'avion après la phase de voltige*

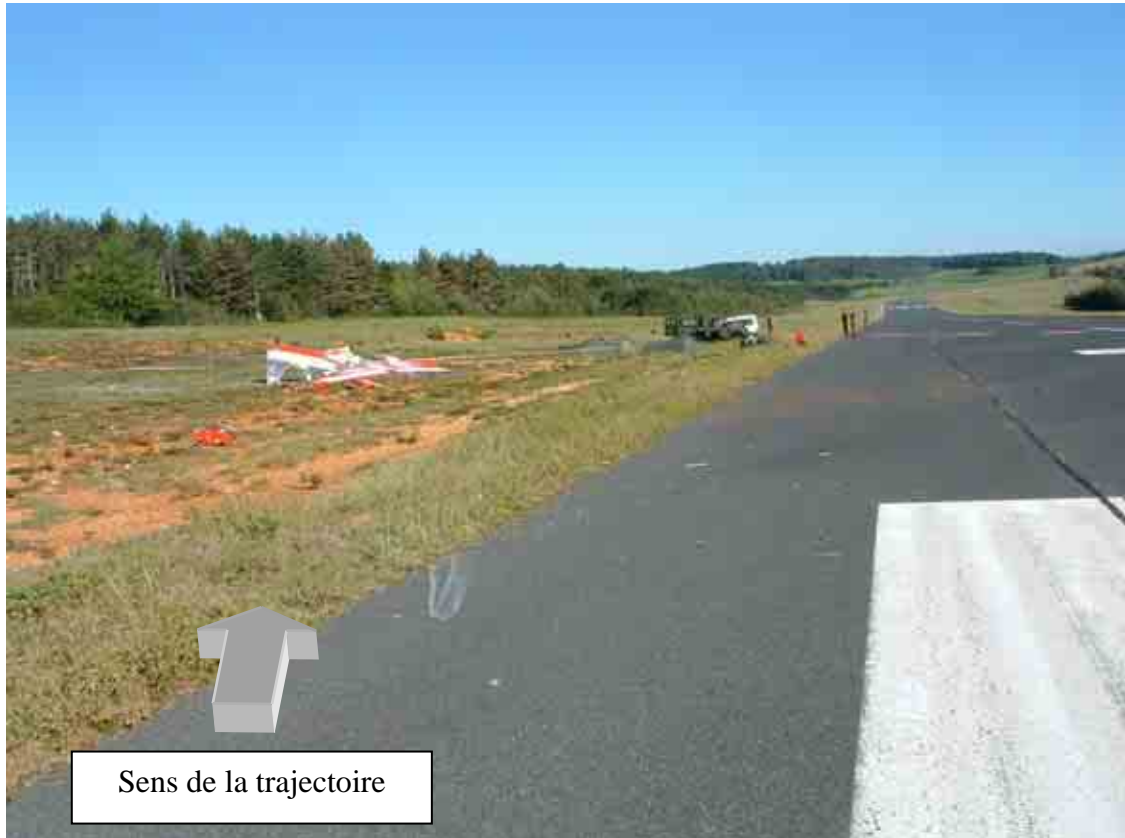
Les débris de l'épave sont répartis sur une zone située à proximité immédiate du bord gauche de la piste 31, à environ 350 mètres du début de celle-ci. Seuls des débris de pales d'hélice sont dispersés dans un secteur plus étendu. L'épave présente deux parties principales désolidarisées : le fuselage et les ailes.

Zone de l'épave vue dans le sens de la trajectoire de l'avion

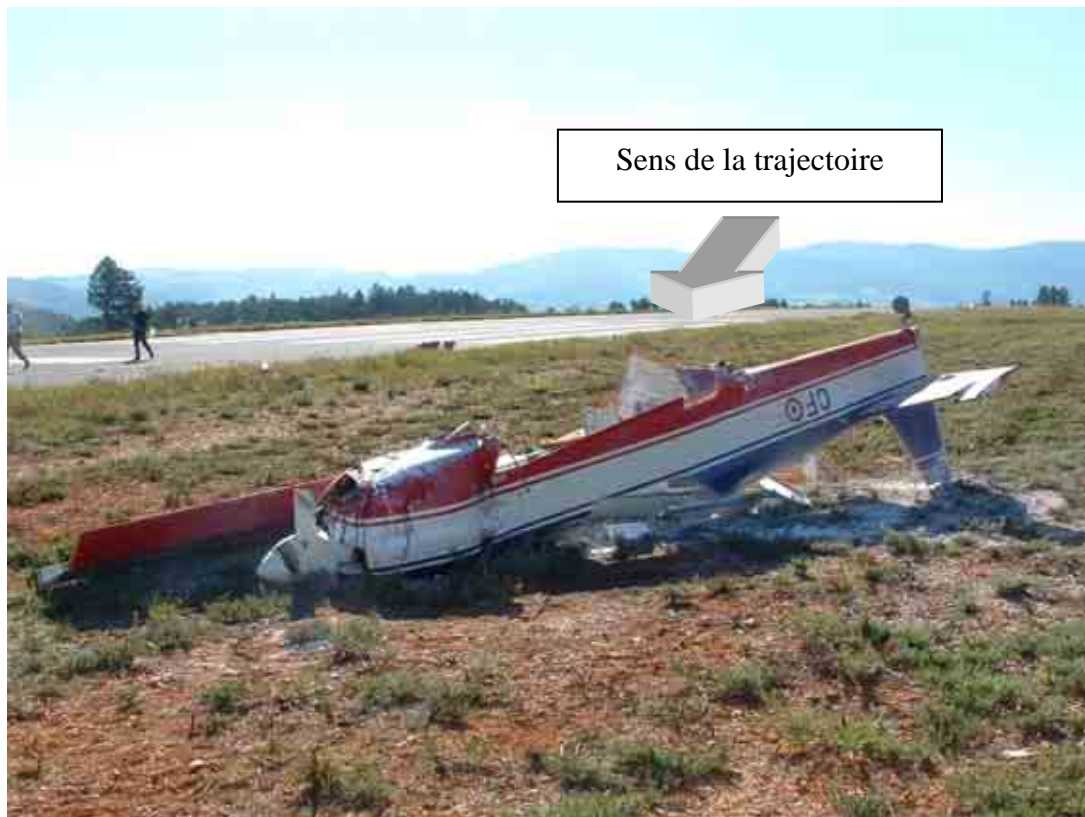
Zone de l'épave vue dans le sens inverse de la trajectoire de l'avion

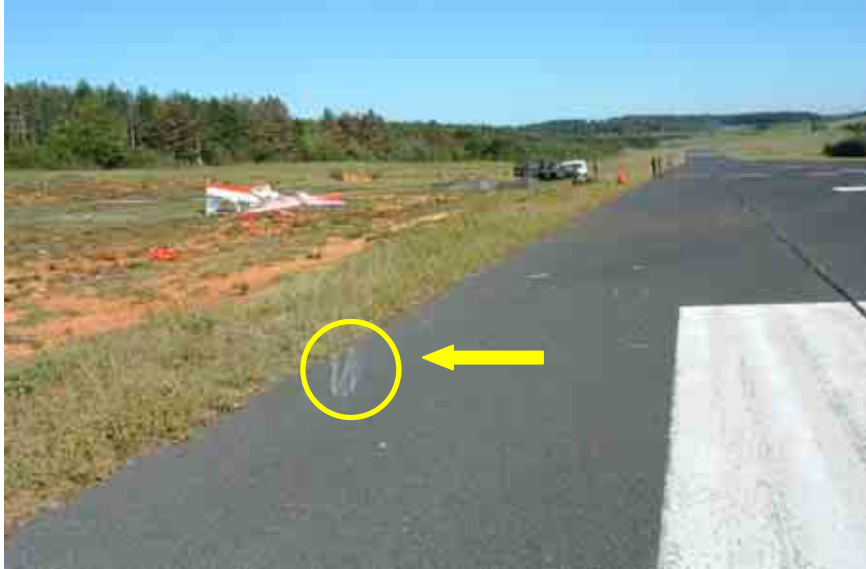
une trace linéaire bleue, blanche et rouge est relevée sur le bord gauche de la piste 31. Elle forme un angle de  $35^\circ$  avec l'axe de la piste.

*Trace relevée sur la piste (vue générale)*

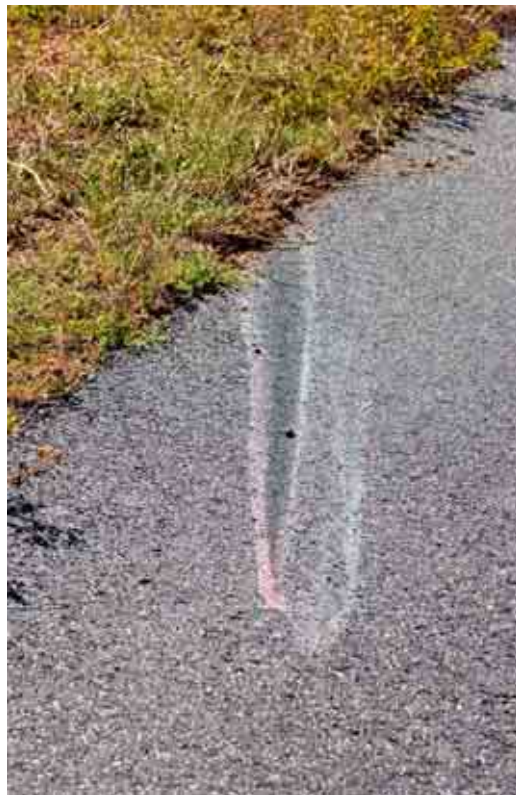
*Trace relevée sur la piste (détail)*

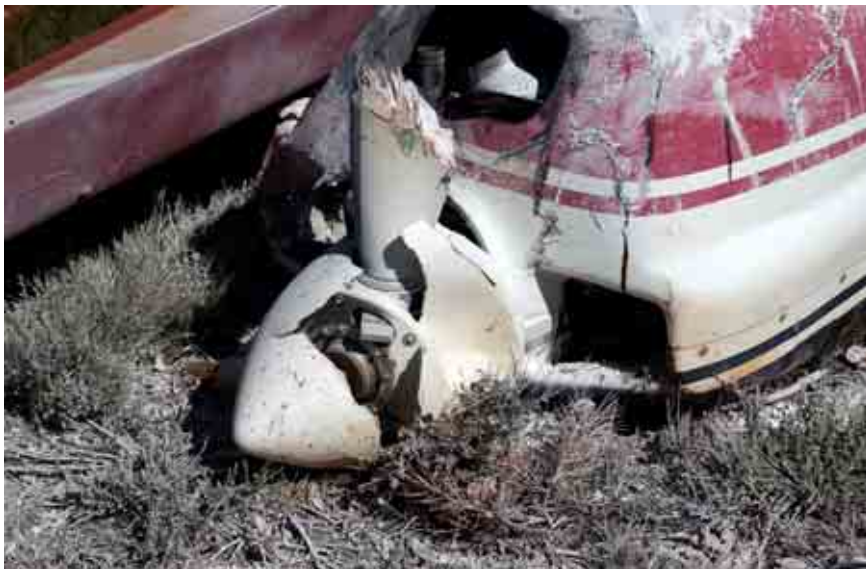
Hélice

les pales sont détruites sur 75% de leur longueur. Les pieds de pales sont en place.

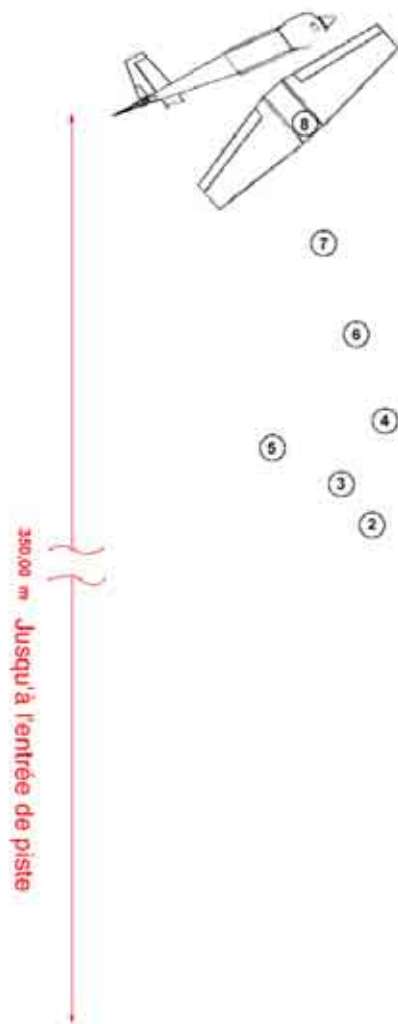
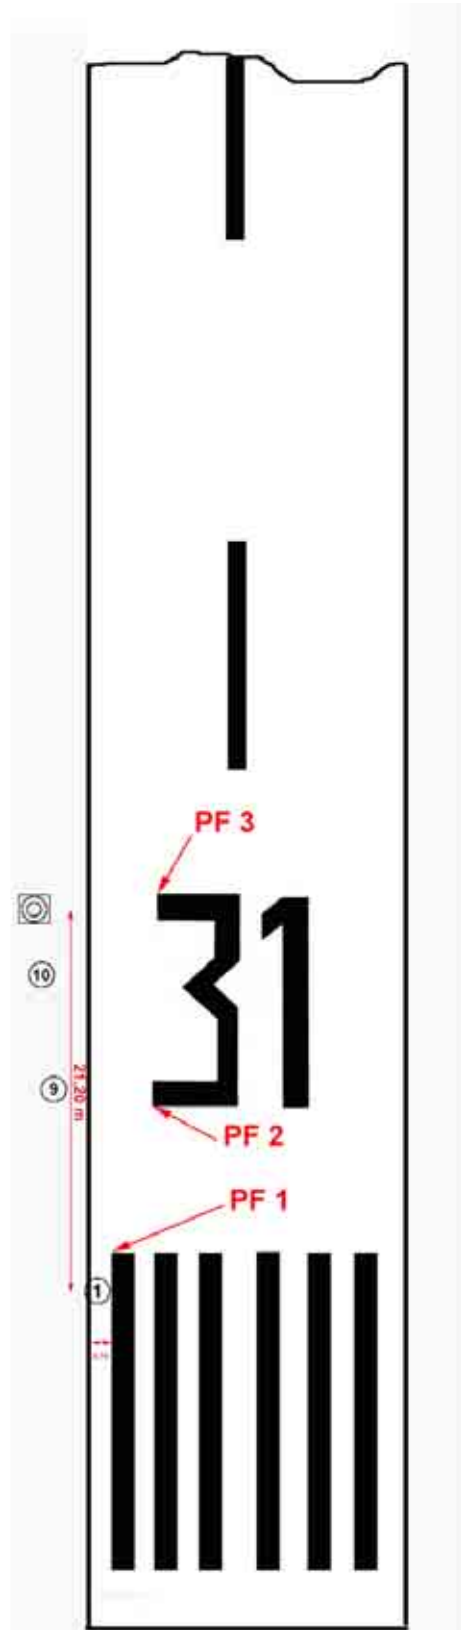
## 2. IDENTIFICATION ET POSITIONNEMENT DES ELEMENTS DE L'EPAVE

- ① Impact sur la piste en dur
- ② Atterrisseur droit
- ③ Palette aérodynamique
- ④ Atterrisseur gauche
- ⑤ Palette aérodynamique
- ⑥ Carénages de bord d'attaque d'ailes
- ⑦ Roue droite et karman d'aile gauche
- ⑧ Voilure
- ⑨ Impact hélice
- ⑩ Eléments de pale d'hélice
