# *Bureau enquêtes accidents défense air*

## **RAPPORT PUBLIC D'ENQUETE TECHNIQUE**

**BEAD-A-2005-008-A**

– **Type : CAP 232**

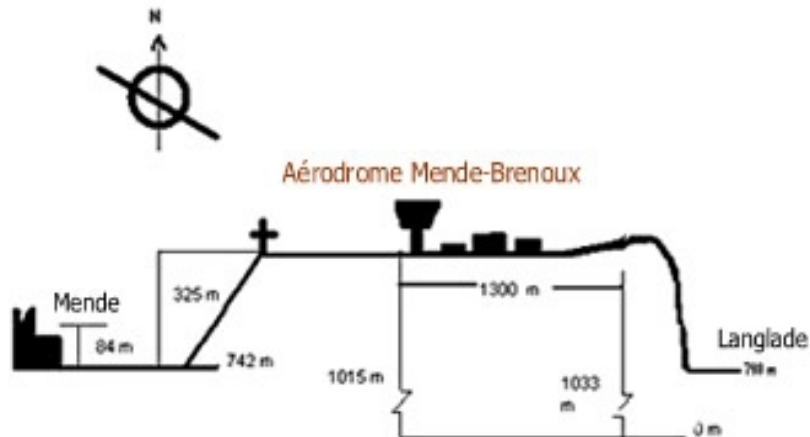
L'aérodrome de MENDE-BRENOUX est situé sur un plateau calcaire à une altitude de 1017 mètres. La piste, longue de 1300 mètres et large de 30 mètres, comporte deux seuils décalés : 195 mètres en piste 31 et 250 mètres en piste 13.

Compte tenu du relief, le plan d'approche est de 7,6% en piste 31 et de 7% en piste 13.

Par vent de Nord, même faible, des conditions aérologiques très difficiles peuvent être rencontrées durant l'approche finale en piste 31, notamment la présence de violents rabattants.
